# Informe de Mantenimiento

**CGM-7256-001-23**

**Objeto:**  
*Item*  
INCUBADORA

**Modelo:**  
*Model*  
POTATEST

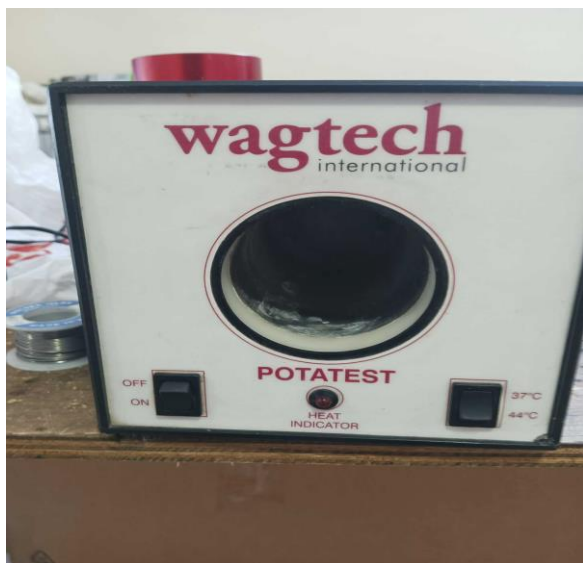
Inicial

Equipo no enciende.

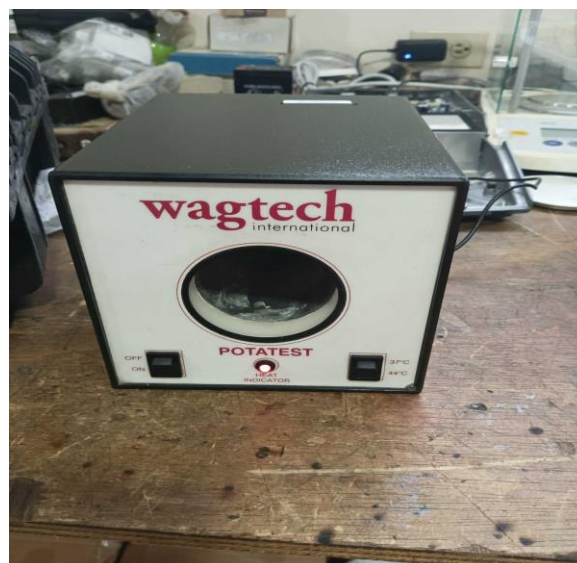
Final

Equipo cumple con las prueba de trabajo en las temperaturas de 37°C y 44°C  
Se realiza el cambio del jack hembra de equipo y se instala una nueva fuente de 12 VDC  
Se repara la tarjeta electrónica  
Equipo listo para su uso

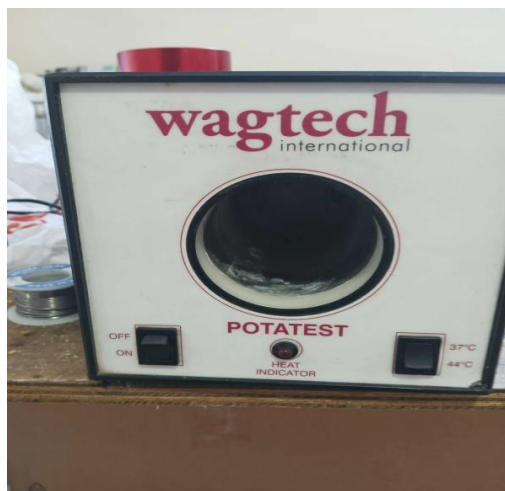
Equipo no inicia proceso de calentamiento.

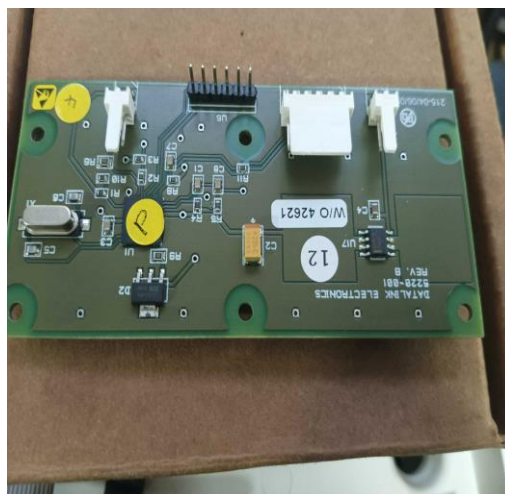
Se procede a verificar la tarjea electrónico y componentes presentan daño  
Se realiza el cambio de componentes electrónicos y se realiza la limpieza de toda la tarjeta electrónica

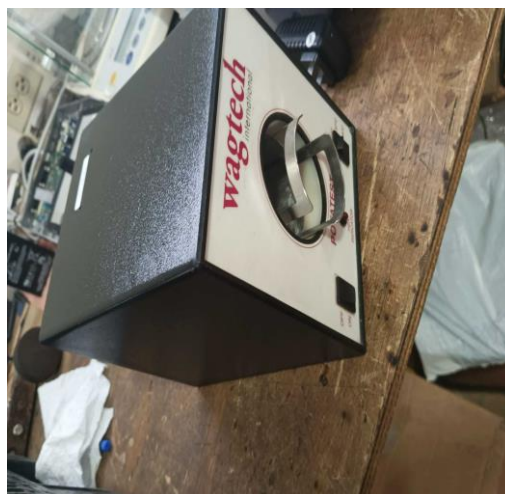
### 4.6 LIMPIEZA DE CUBIERTA (CARCASA)

Limpieza del exterior de la incubadora

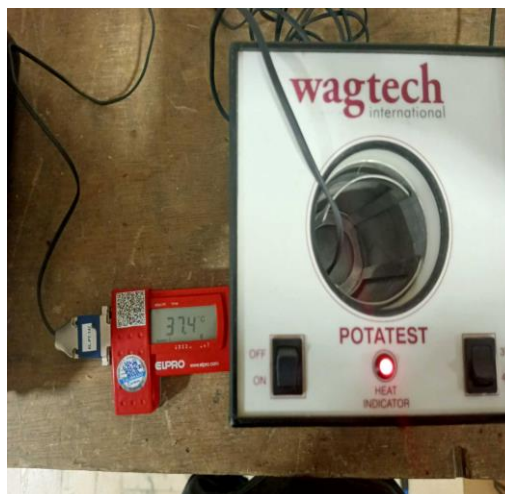
### 4.8 PRUEBA DE FUNCIONAMIENTO FINAL

Se procede a conectar la fuente de voltaje y el equipo enciende  
Se ajusta el equipo para trabajar a una temperatura de 37°C  
Se realiza la verificación usando termómetro digital certificado

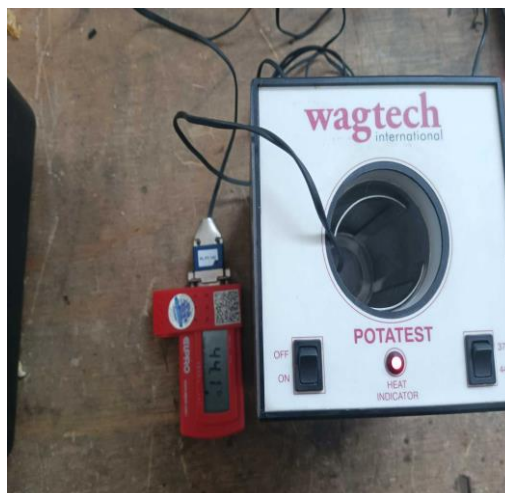
## 4.9 PRUEBA DE FUNCIONAMIENTO FINAL

Se ajusta el equipo para trabajar a una temperatura de 44°C  
Se realiza la verificación usando termómetro digital certificado

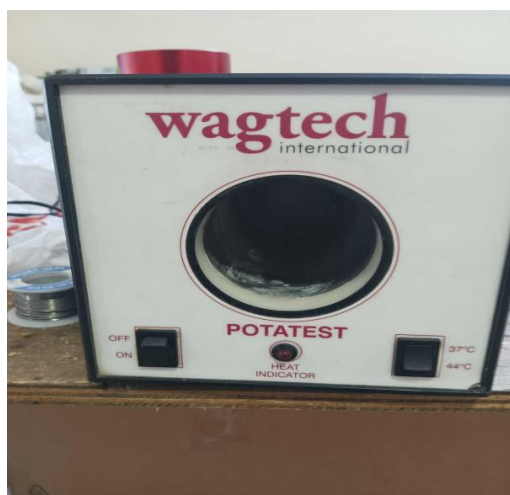
Antes

Cambio de jack macho

Cambio de fuente de voltaje.
